# 江戸の中核・江戸城のひみつに迫る

## 江戸城天守の形態変化

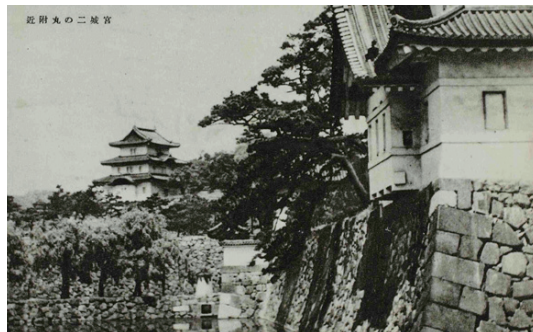
明暦の大火で焼失した江戸城の天守の再建計画図。実際に再建されることはなかった。『江戸御城御殿守正面之絵図』（都立中央図書館特別文庫室所蔵）

また、焼失した天守は当初は以前とほぼ同規模のものを再建する予定であったが当時の4代将軍家綱の叔父であった保科正之が「この平和な時代に立派な天守は意味がなく、江戸の街全体を再建しなくてはならない。今ここに費用をかけるのは無駄である」と助言し計画は立ち消えとなった。

ところで、天守の建設にどれだけの費用がかかるのだろうか。一七一二（正徳2）年の天守再建計画によると、天守を建てるのに約10万7000両の費用がかかると試算されたという。江戸中期の1両の価値は現代の金額で4〜6万円相当なので、1両≡5万円として換算すると、天守一つ建てるために53億円あまりの莫大な資金を必要とする計算になる。
